## Szakértői vélemény

Budaörsön, a Harkály utcában az 107707 helyrajzi számú telek mellett az úton létrejött károsodással kapcsolatban

2010. július hó

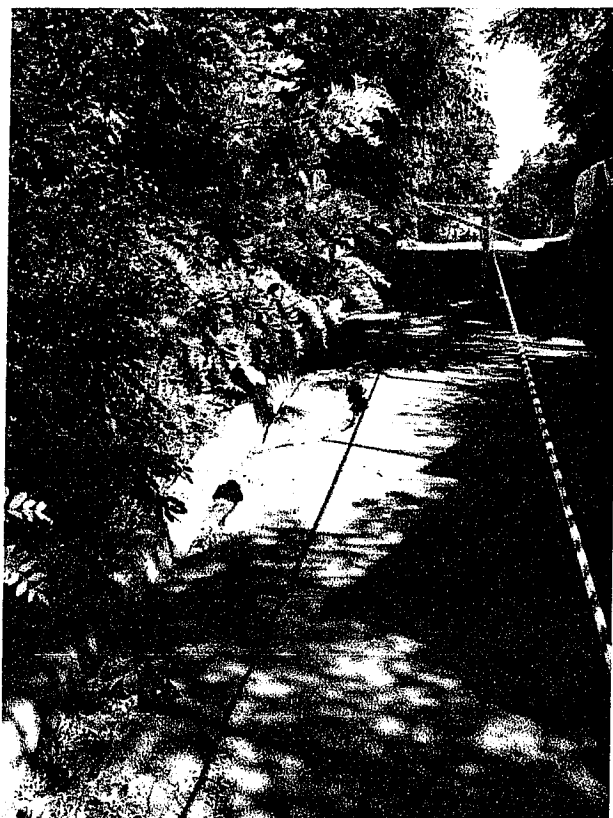
**1.kép: Markáns repedés az útszél mentén**

A felsorolt tények ismeretében egyértelműen valószínűsíthető, hogy az útszegély mellett futó csatorna vezeték földvisszatöltése találhatott valahol utat a támfal mögötti meredek rézsűnél - nagyobb mennyiségű vízzel keveredve és ezáltal az út ezen szakasza szépen lassan megsüllyedt és beszakadt. Számos helyen okoz problémát, hogy a meredek vezetésű közművezetékek mentén a lazább, sokszor szemcsés anyagú visszatöltésekben a víz megtalálja az útját és kimosódást okoz. Itt is ez fordulhatott elő: a folyamatos esőzések hatására mind a felszín alatti rétegvizek, mind az esetlegesen a felszín alá jutó csapadékvizek a csatorna árok visszatöltésében a támfal alatti meredek partfalas szakaszon ki tudtak „lépni” az árokból és a vízzel együtt megfolyósítva a visszatöltés nem ismert (véltetően homokos, löszös) talaját burkolatbeszakadást okozott. Tovább ronthatta a helyzetet, hogy a kezdeti mozgás hatására a csatorna vezeték is biztosan több helyen eltörhetett, így onnan is akadálytalanul juthatott az esővíz (ami rosszabb) vagy a szennyvíz a visszatöltésbe – tovább generálva a problémát.

A károsodás oka nagy valószínűséggel egyértelmű, mint ahogyan előbb ismertettük is. A helyreállítás nem túl egyszerű, mivel meg kell szüntetni a későbbi hasonló kimosódás létrejöttének veszélyét is. Ehhez mindenképpen szükséges lenne a támfal alatti-utáni meredek partfal megfelelő védelme, leginkább a támfalat kellene az út aljáig meghosszabbítani, de erre már beültetett növénytámfal is megfelelő lenne. Az út szegélye melletti kb. 1 méteres sávot mindenképpen végig vissza kell bontani és szükség szerűen helyre kell állítani – ki kell cserélni a vezetéket. A visszatöltést megfelelően tömöríthető, vegyes szemeloszlású, jól tömöríthető talajból kell készíteni. Az útszegély melletti kisebb rézsút (ami a támfal felett van) min. 4/4-esre kellene kialakítani megfelelő tömörítéssel.

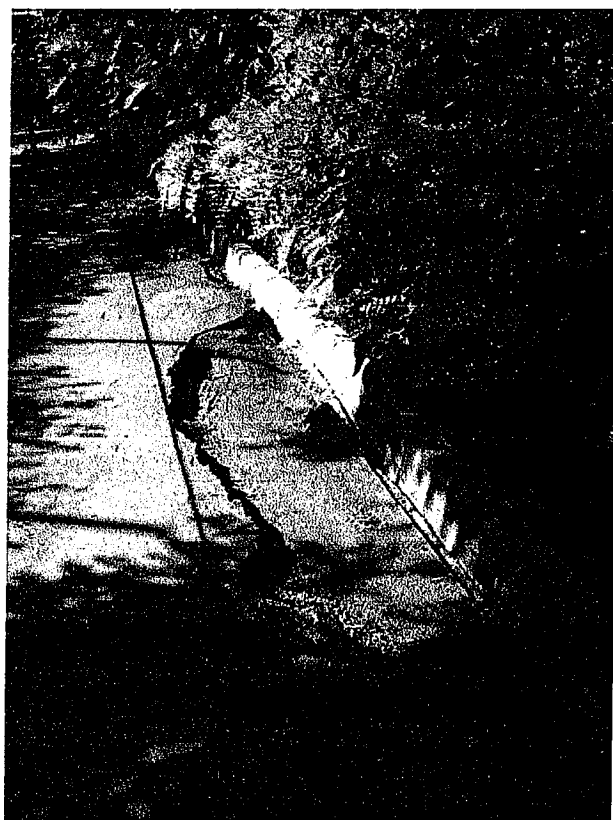
**2.kép: A csatorna fedlap a leszakadás mellett**

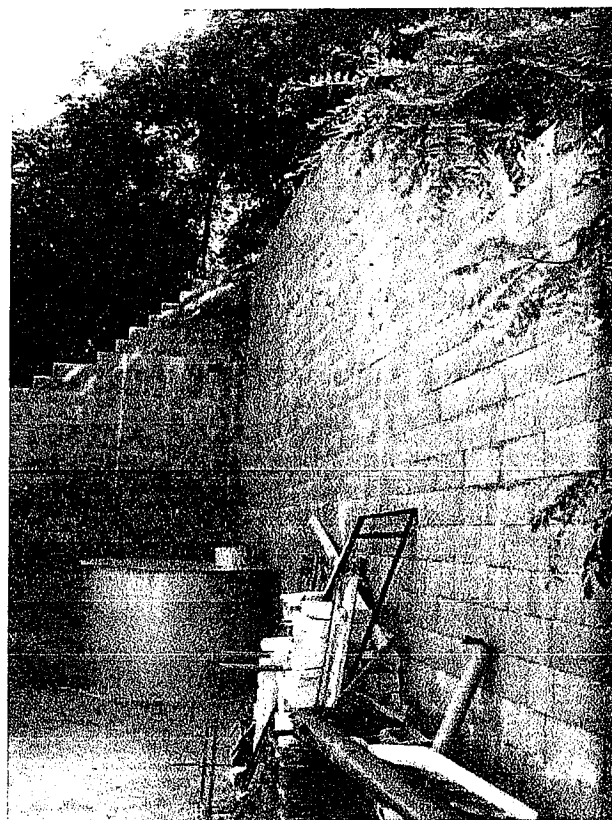
Az úttól kb. 2,5-3,0 méterre a szegéllyel párhuzamosan van egy nagyobb, változó magasságú zsalukő támfal (lásd 3.kép). A támfal legnagyobb magassága kb. 4,0-4,5 méter, egy ideig azonos magasságú, majd lépcsősen követi az út esését. Fontos megjegyezni, hogy a támfal csak az út kb. feléig- 2/3-ig tart (felülről nézve), ott utána egy meredek rézsű található, és az út mellett is meredek, sűrűn növényzettel benőtt rézsű van (ez igaz a támfal és az út közötti részre is (4.kép)).

**3.kép: Az út melletti zsalukő támfal**
