JELLEMZŐ FOTÓK

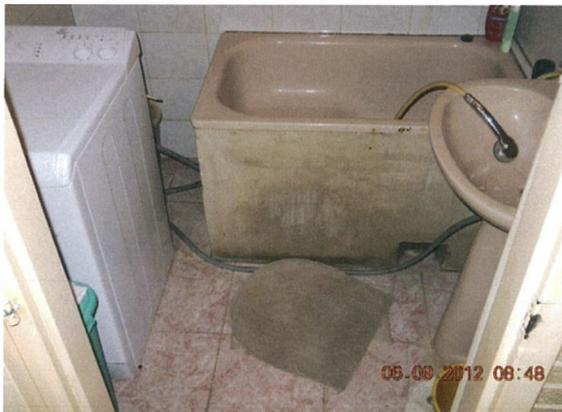
fürdőszoba, burkolás nélküli korrodált lemezkád

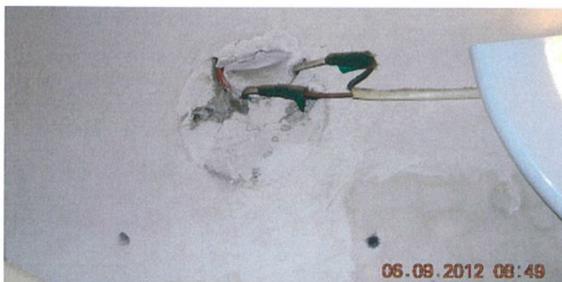
falilámpa bekötés

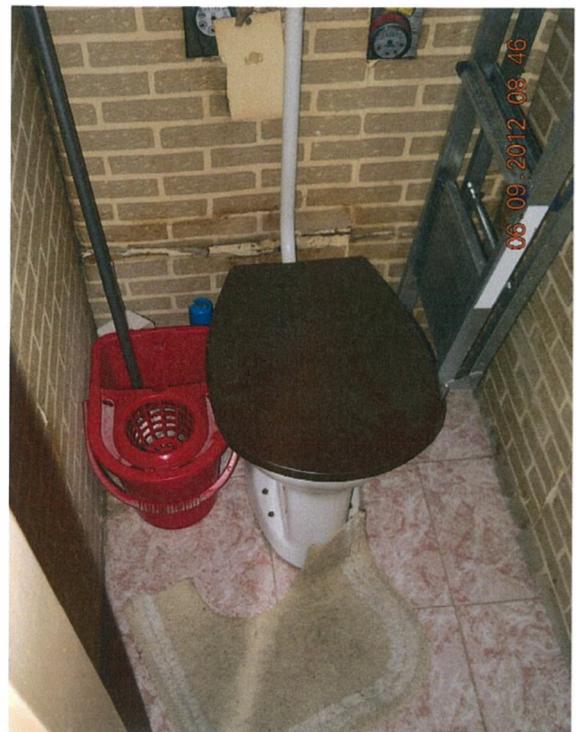
tapétázott WC

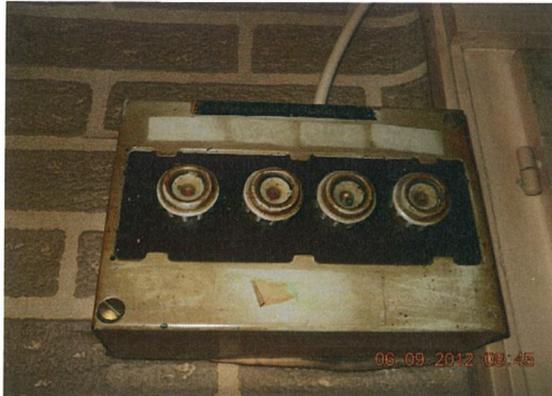
olvadó biztosíték

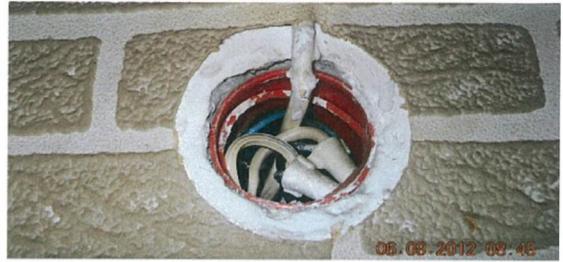
alumínium elektromos vezetékek

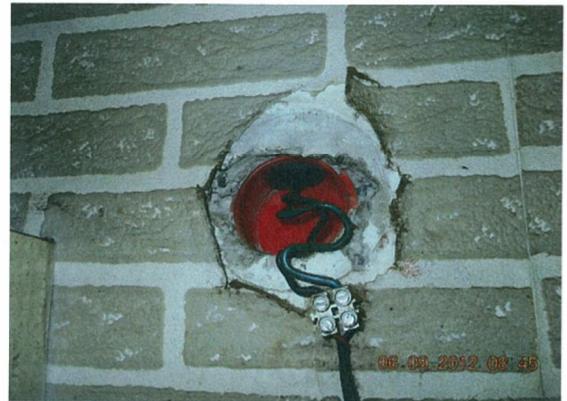
szabadon lévő elektromos vezetékek

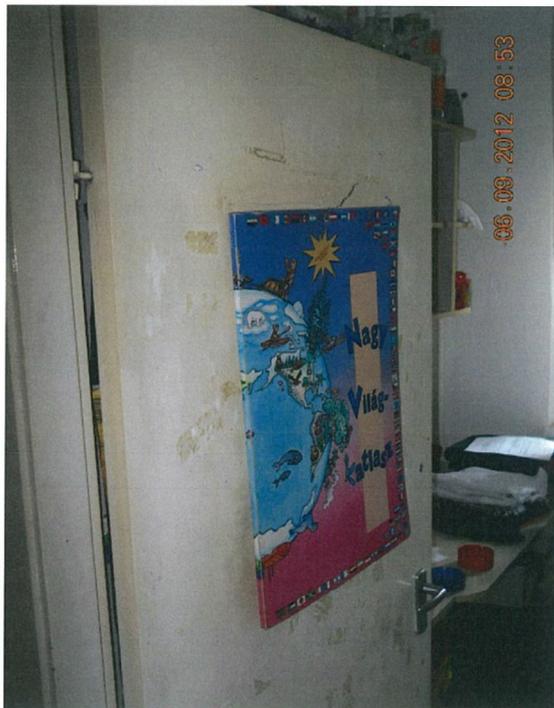
felújításra szoruló belső ajtó

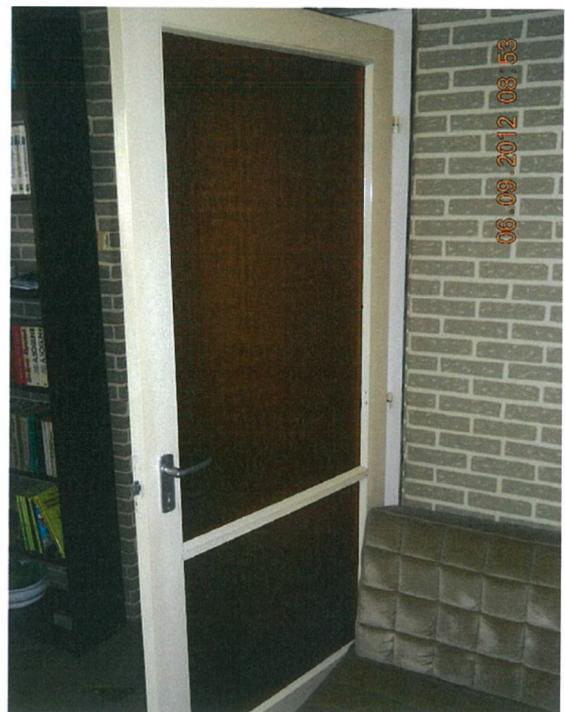
megsárgult felületű, üvegezett ajtó
