## Geotechnikai szakvélemény

Budaörsön a Szépkilátó, Zúzmará és Hegyalja utcákban történt  
útkárosodásokkal kapcsolatban

2010. június hó

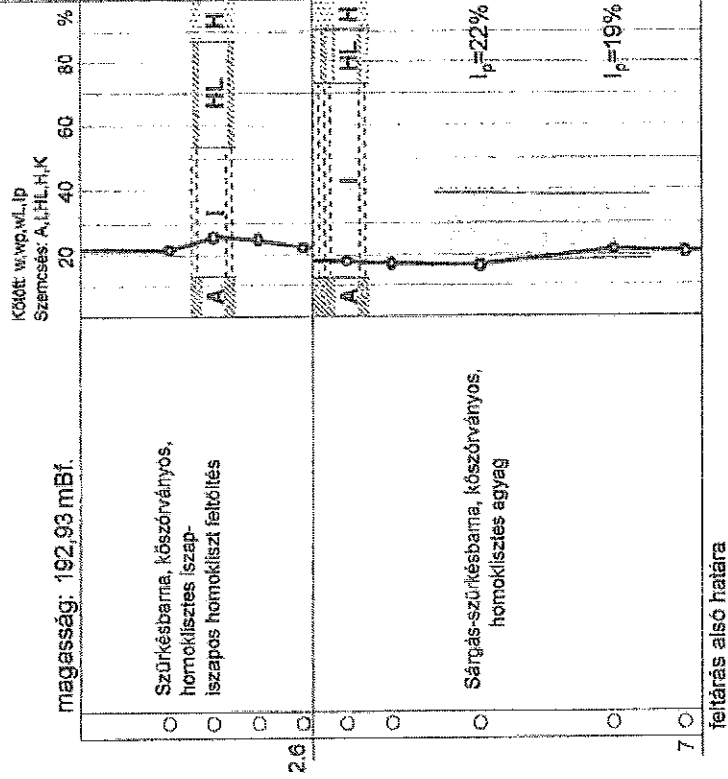
**1. sz. fúrás szelvénye -  
Zúzmarara utca**

Az 1.fúrásban a csúszólapon belül közvetlenül a repedés mellett 2,6 méteres mélységig egy **szürkésbarna, kőszórványos, homoklisztes iszap-iszapos homokliszt feltöltést** tártunk fel. Egyértelmű, hogy az utat egyrészt részben feltöltéssel alakították ki, másrészt a fúrás mellett található közműárkok visszatöltései is „felelősek” a feltöltésért. A feltöltés jelentősen átázott, puha, egyértelmű víztartalom növekedés figyelhető meg. A feltöltés alatt megjelenő termett **sárgás-szürkésbarna, kőszórványos homoklisztes sovány-közepes agyag** víztartalma már lényegesen alacsonyabb, az agyag nehezen sodorható-kemény állapotú, kvázi vízzáró. Ez a réteg már nem ázott el (később tisztázzuk mi okozhatta az átázást), a többletvíz az agyag feltételezett ferde felszínén az árok felé szivárgott tovább. A 2.fúrásban az árokban már nem volt feltöltés, itt is az 1.fúrásban is feltárt **sárgásbarna agyagot** észleltünk 1,7 méteres mélységig, de ez az agyag már jóval magasabb víztartalmú volt, könnyen sodorható, mely az árokban az elmúlt időszakban rendszeresen összegyűlt jelentős mennyiségű víz következménye. Az agyag alatt 3,2 méteres mélységig egy közepesen tömör **barna, apróköves iszapos homokot**, majd alatta a feltárás határáig egy szintén közepesen tömör **barnásszürke, homoklisztes iszapot-sovány agyagot** észleltünk.

A helyreállítást tehát a közművek felülvizsgálatával kell kezdeni. A közműveket szükség szerint javítani-cserélni kell. A károsodás megszüntetésére az alábbi javaslatot adjuk. Mindenképpen vissza kell bontani a megmozdult, átázott talajtömeget a termett agyagig úgy, hogy a felső kb. 1 méteren a repedésen túl is min. 1 métert vissza kell bontani. A lépcsős visszabontás szükséges mértékét pontosan majd csak művezetéssel a kiemelés során lehet megállapítani. A visszabontás után lépcsőzéssel (egy-egy tereplépcső max. 50 cm legyen) megfelelően tömöríthető szemcsés talajból (homokos kavics vagy zúzottkő) réteges tömörítés mellett lehet visszaépíteni a töltést. Egy tömörítési réteg max. 30 cm lehet. Minden második rétegbe be kellene építeni egy TENSAR SS30-as georácsot. Ez különös fontos a felső 1 méteren, ahol a mozgással nem érintett burkolattal-útszakasszal történik a csatlakozás. A közműveket (a mozgó földtömegben van a gázvezeték) ideiglenesen ki kellene váltani. A réteges visszaépítés során az eredeti árokérsű-szőget lehet kialakítani. Az aszfaltos út melletti nem burkolt felület lejtését úgy kell kialakítani, hogy az az árok felé lejtjen. Ha a geodéziai felmérés az érintett területről rendelkezésre áll, akkor a megadott utasítások-javaslatok alapján a helyreállításhoz geotechnikai tervet kell készíteni! A kivitelezés során geotechnikai művezetés szükséges.

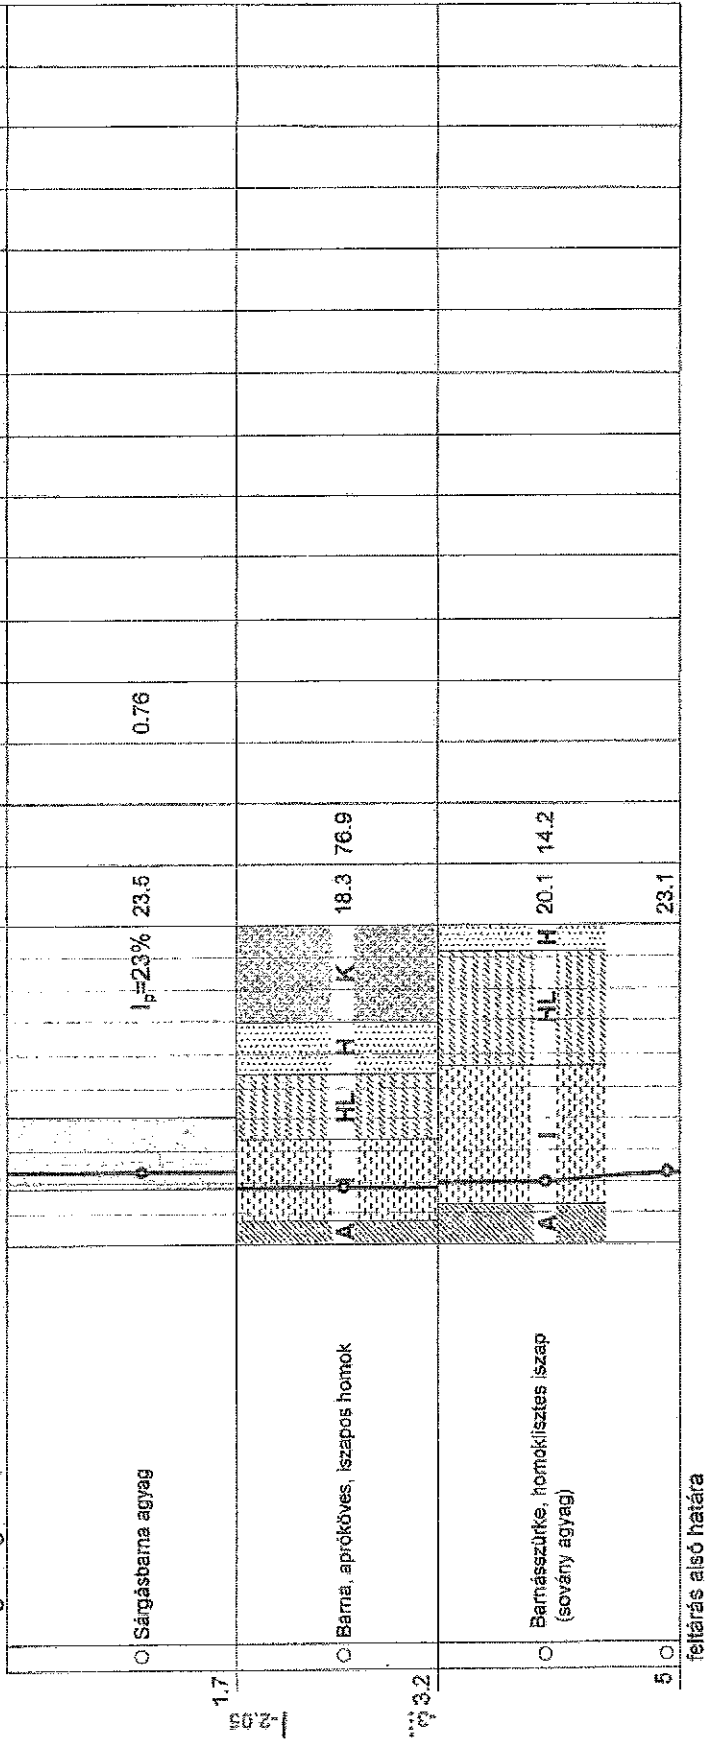
2. sz. fúrás szelvénye -  
Zúzmaru utca

A fúrásaink napján a fúrásokban összefüggő talajvízszintet csak a Zúzmara utcai 2.fúrásban észleltünk az árokban: itt a talajvizet 3,05 méteres mélységben ütöttük meg, mely a 2,05 méteres mélységbe emelkedett.

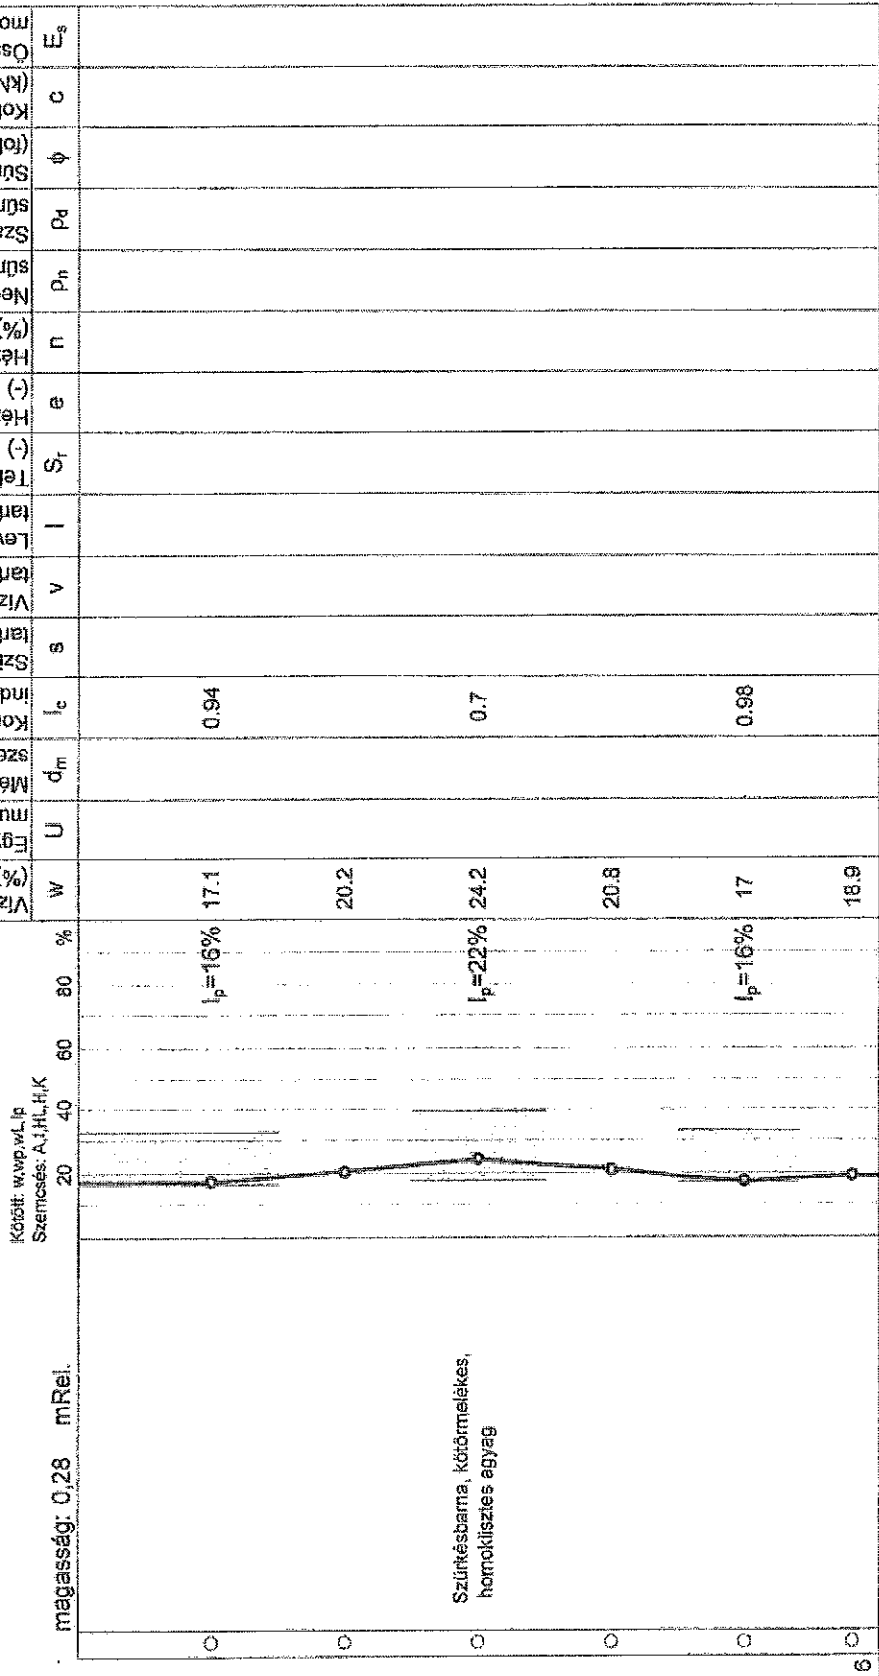
1. sz. fúrás szelvénye -  
Szépkiútó utca

Az 1.fúrásban (9355/2 hrsz) a teljes feltérési mélységig a hegyfelőli oldalon egy **szürkésbarna, kőtörmelékes sovány-közepes agyagot** észleltünk. A feltárt réteg víztartalma a fúrás közepén kb. 3 méteres mélységben emelkedett meg, felette-alatta viszonylag alacsonyabb volt, a konzisztencia nehezen sodorható-kemény.

Véleményünk alapján a 9355/2 és 9472 hrsz-út telkeknél kialakult vízmosásokat-leszakadásokat gabion támfalakkal lehetne a legegyszerűbben megszüntetni és mind a vízelvezetést, mind a megtámasztást megoldani. Az elmúlt hetek csapadékos időjárása megmutatta hol vannak a leggyengébb pontok, így azok „kezelésével” viszonylag hosszabb távra is megfelelő megoldás érhető el. Ez nem jelenti azt, hogy máshol nem alakulhatnak ki hasonló jellegű károsodások.

A gabion azért megfelelő választás, mert egyrészt súlytámfalként megtámasztja a mögöttes mozgásra hajlamos földtömeget, másrészt mind a felszíni, mind a felszín alatti vizeket átereszti, koncentrált vízfolyás nem tud kialakulni, megakadályozza az erróziót. A gabion falakat célszerű az út szintjéig felemelni. Nem málló, 150-200 mm körüli kövekből kell építeni. A falat alul az alsó telken a termett talajba min. 40-50 cm-t be kell fogni. A fal

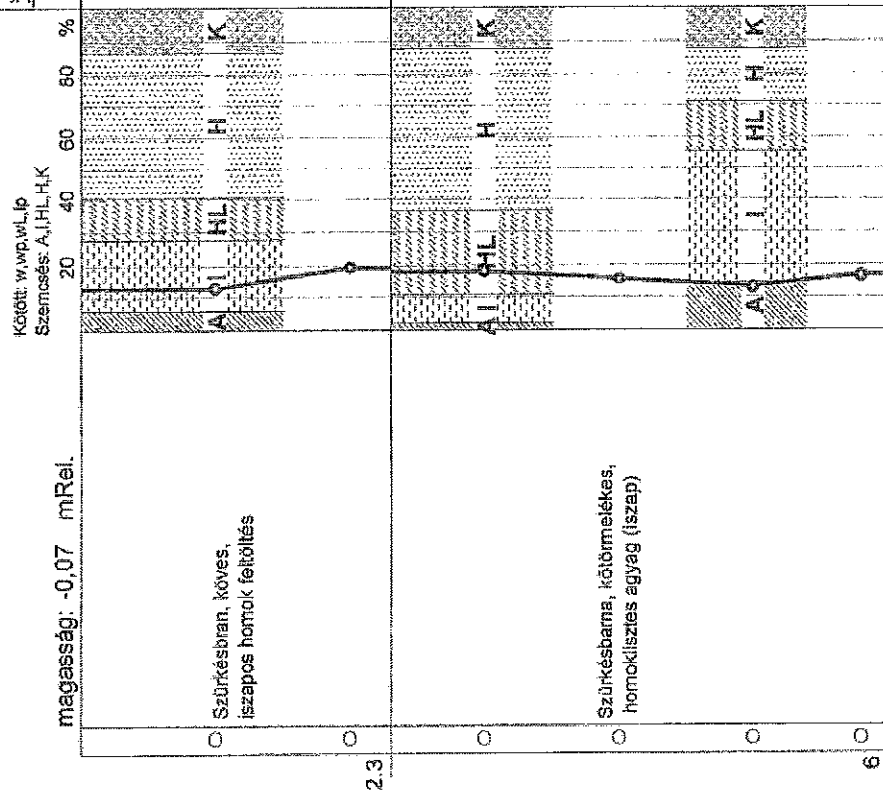
**2. sz. fűrás szelvénye -  
Szépkilátó utca**

A 2.fúrásban (9472 hrsz) – mely már a repedésen belül, közvetlenül a meredek partfal mellett készült – 2,3 méteres mélységig egy **szürkésbarna, köves, iszapos homok** feltöltést észleltünk, mely közepesen tömör állapotú, jelentős átázás nem tapasztalható. A feltöltés alatt megjelent a termett talaj, amely itt is egy **szürkésbarna, kőtörmelékes, homoklisztes agyag (iszap)**. Jellemzően sovány agyagnak azonosítható. Ez a réteg itt már közepesen tömör, nehezen sodorható-kemény állapotú.

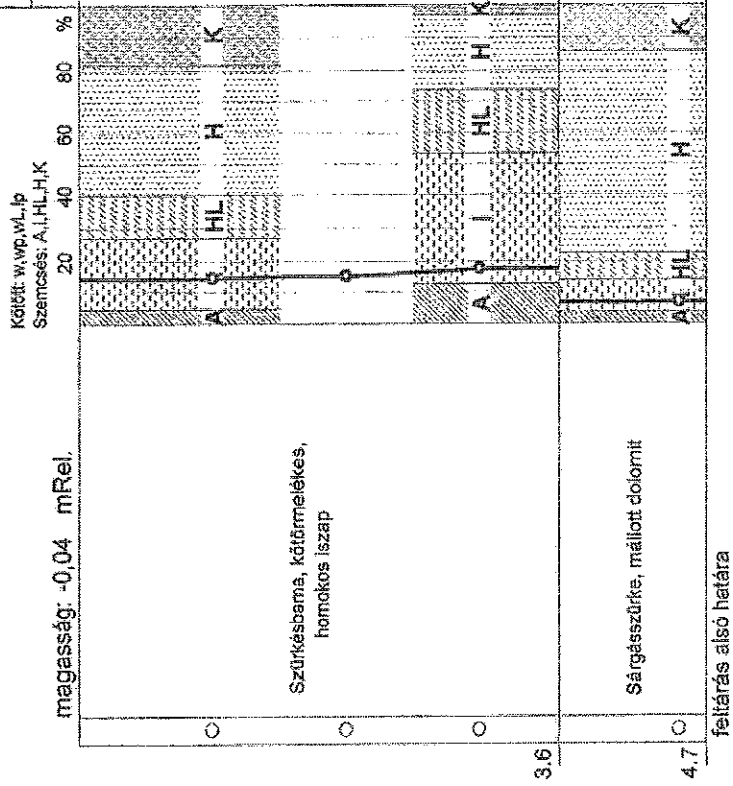
### 3. sz. fúrás szelvénye - Szép kilátó utca

A 3.fúrásban (támfal mellett-9475 hrsz.) 3,6 méteres mélységig egy **szürkésbarna, kőtörmelékes homoklisztes iszapot** észleltünk, mely nem utalt feltöltésre. Alatta itt már megjelenik az alapkőzet felső mállott része, mely egy **sárgásszürke, mállott dolomit** és 4,7 méteres mélységben el is akadt a fúrásunk, feltételezhetően már összeállóbb kőzetben.

A 9475. hrsz-ú teleknél lévő támfal mellett közvetlenül létrejött károsodás koncentrált vízmosás következménye. Sajnos a támfaltól távolodva itt is egyre hosszabb leszakadás történt, az út széle itt is megmozdult. Ezen a szakaszon is megoldás lehetne a gabion támfal a meglévő folytatásaként. Ha a korábbihoz hasonló zárt, kiemelt támfal készülne, akkor a vizet csak tovább vezetnénk és arrébb újabb károsodások jöhetnének létre. A gabionnal a „burkolt” vízelvezetés és a földfalmegegyeztetés is megoldódik. Itt már nagyobb megtámasztandó magasság áll elő a szemrevételezés alapján, mint a másik két érintett helyen.
