Tárgy: Kőhegyi súlykorlátozás módosítása

SZAKÉRTŐI VÉLEMÉNY

BUDAÖRS, KŐHEGY TERÜLETÉN BEVEZETENDŐ KÖZÚTI SÚLYKORLÁTOZÁSHOZ

BUDAPEST, 2010. AUGUSZTUS

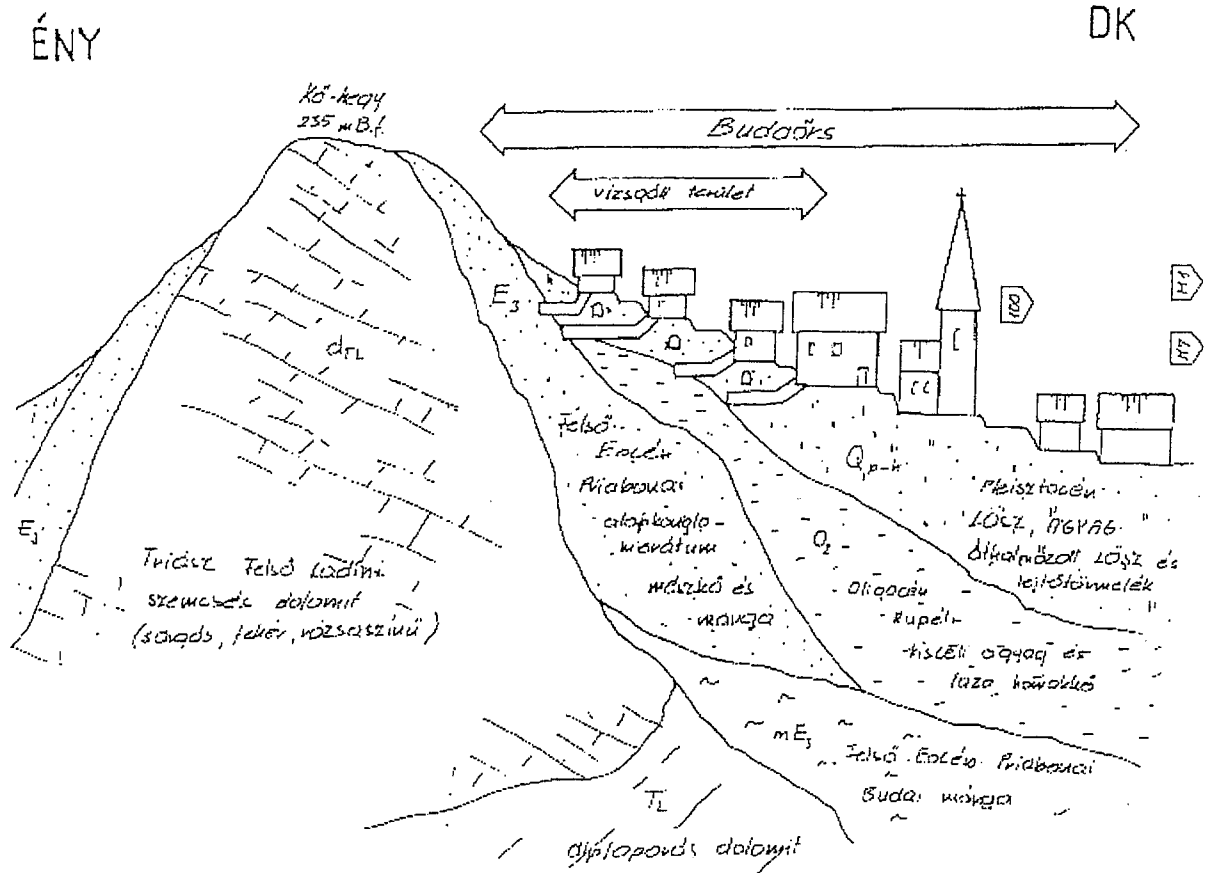
1. ábra: A Kőhegy geológiai szelvénye a pincék elhelyezkedésével (sematikus, lépték nélküli vázlat).
