Tárgy: Kőhegyi súlykorlátozás módosítása

SZAKÉRTŐI VÉLEMÉNY

BUDAÖRS, KŐHEGY TERÜLETÉN BEVEZETENDŐ KÖZÚTI SÚLYKORLÁTOZÁSHOZ

BUDAPEST, 2010. AUGUSZTUS

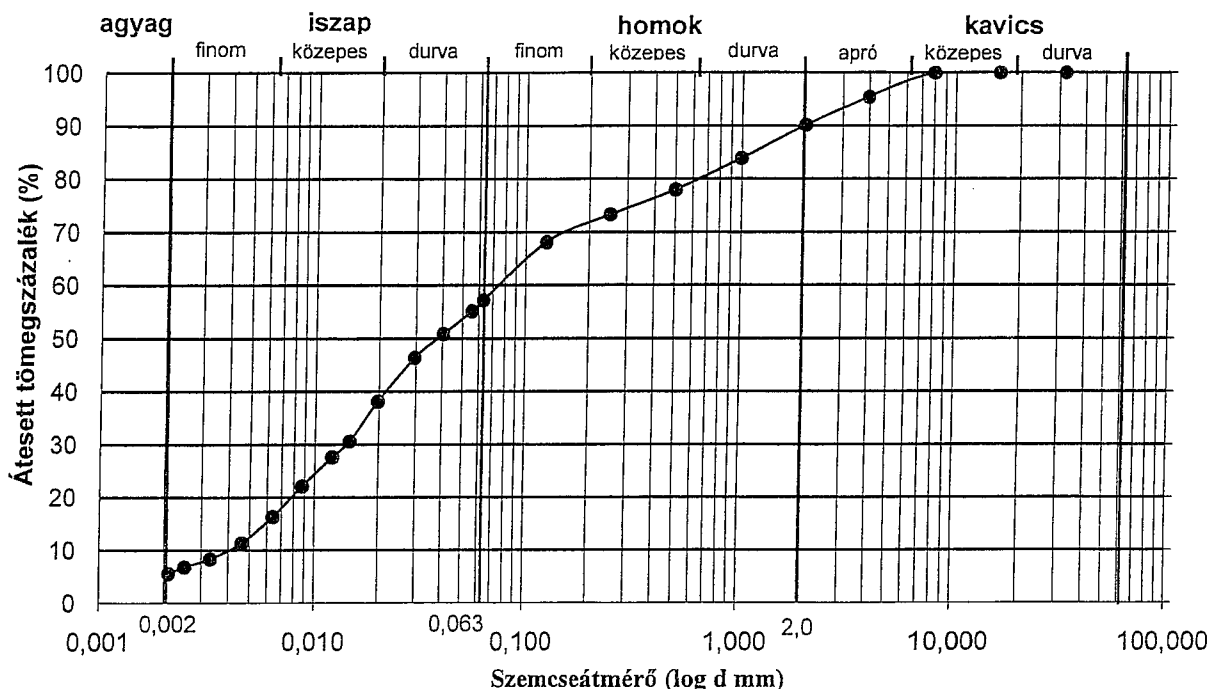
SZEMELOSZLÁSI GÖRBE

Vizsgálat helye: Budaörs, Kőhegy
Fúrás jele: F1 /
Minták mélységei: 3,70 m
Vizsgálatot végezte: Farkas Zoltán
Vizsgálat ideje: 2010. 07. 16
Talajminta típusa: Zavart

d	Athull. T.	d	Athull. T.	Kötőrmelék	m%	
/mm/	/%/	/mm/	/%/	Homok (sand) Sa	m%	33,00
32,000	100,00	0,0405	50,86	Iszap (silt) Si	m%	51,89
16,000	100,00	0,0295	46,36	Agyag (clay) Cl	m%	5,29
8,000	100,00	0,0196	38,10	$\Sigma m\%$		100,00
4,000	95,42	0,0145	30,60			
2,000	90,18	0,0120	27,60	D60	mm	0,079
1,000	83,89	0,0088	22,10	D30	mm	0,014
0,500	77,96	0,0064	16,34	D10	mm	0,0040
0,250	73,32	0,0046	11,34	Egyenlőtlenégi mutató, C_U		19,75
0,125	68,11	0,0033	8,34	Görbületi mutató, C_C		0,62
0,063	57,18	0,0025	6,84			
0,0555	55,11	0,0021	5,59

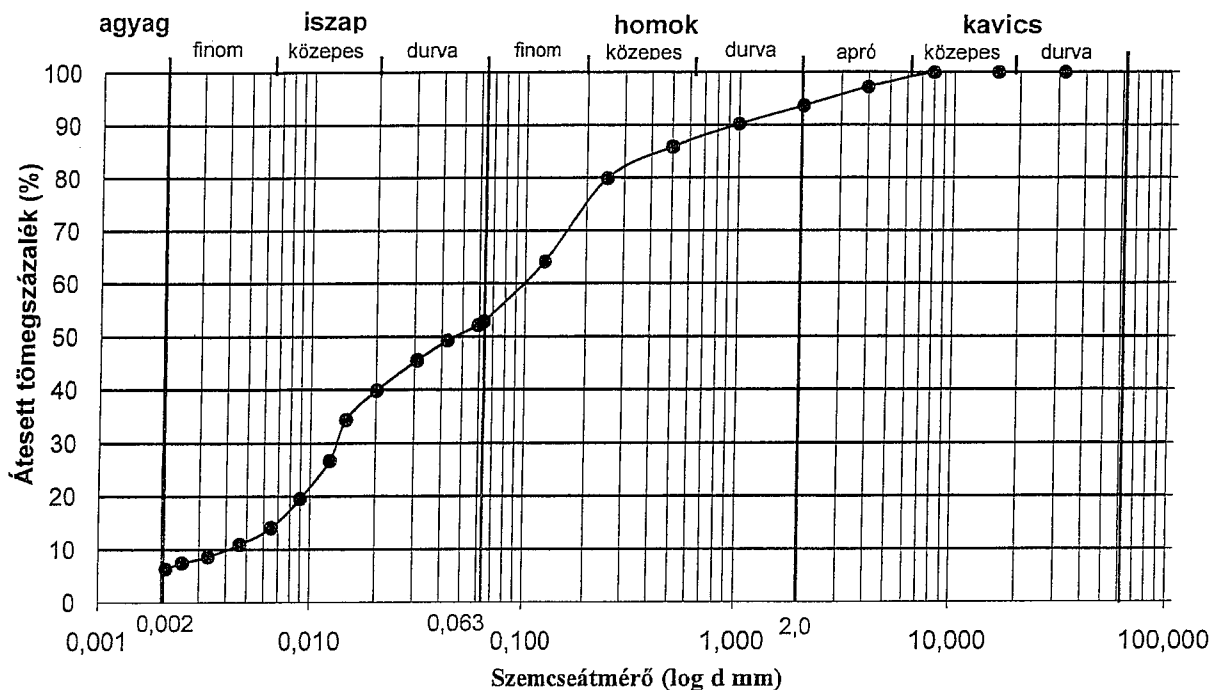
SZEMELOSZLÁSI GÖRBE

Fúrás jele: F2 /

Minták mélységei: 2,70 m

d	Athull. T.	d	Athull. T.	Kötőrmelék	m%	
/mm/	/%/	/mm/	/%/	Homok (sand) Sa	m%	40,81
32,000	100,00	0,0426	49,25	Iszap (silt) Si	m%	46,79
16,000	100,00	0,0307	45,54	Agyag (clay) Cl	m%	6,05
8,000	100,00	0,0200	39,82		Σm%	100,00
4,000	97,19	0,0145	34,39			
2,000	93,65	0,0123	26,68	D60	mm	0,102
1,000	90,19	0,0090	19,53	D30	mm	0,0133
0,500	85,93	0,0065	14,10	D10	mm	0,0041
0,250	79,90	0,0046	10,96	Egyenlőtlenségi mutató, C _U		24,94
0,125	64,15	0,0033	8,67	Görbületi mutató, C _C		0,42
0,063	52,84	0,0025	7,53			
0,0593	52,11	0,0021	6,38

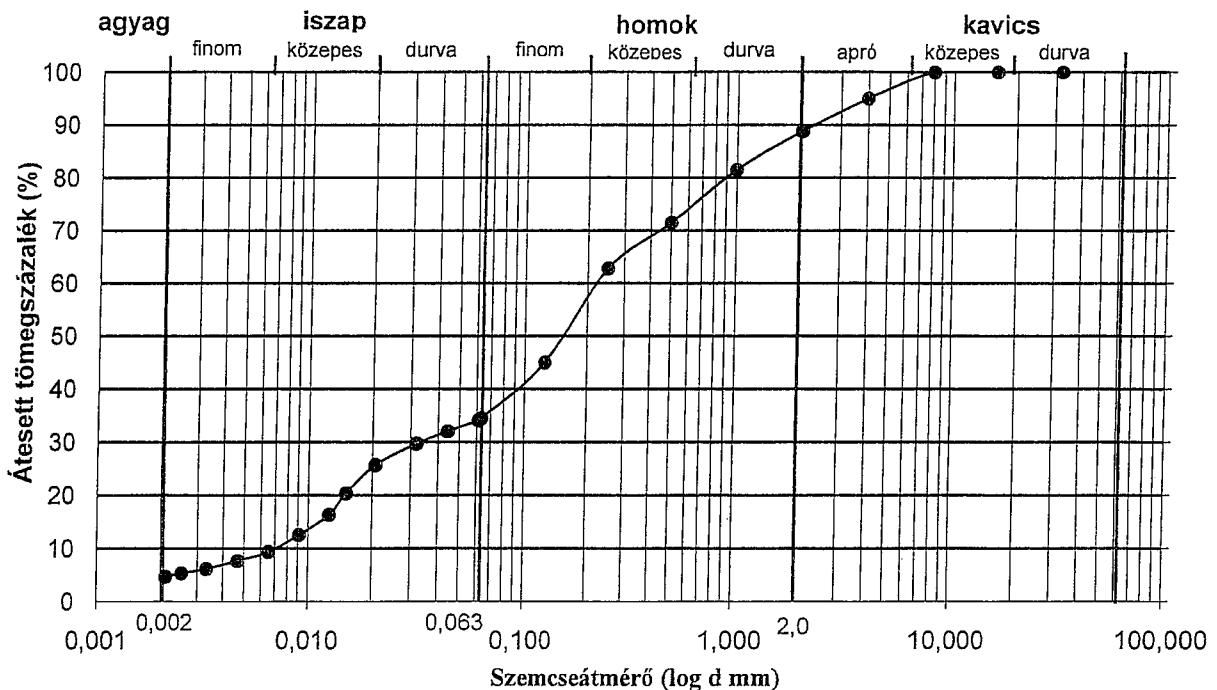
SZEMELOSZLÁSI GÖRBE

Fúrás jele: **F3 /**

Minták mélységei: **1,70 m**

d	Athull. T.	d	Athull. T.	Kötőrmelék	m%	
/mm/	/%/	/mm/	/%/	Homok (sand) Sa	m%	54,35
32,000	100,00	0,0441	32,00	Iszap (silt) Si	m%	30,03
16,000	100,00	0,0317	29,67	Agyag (clay) Ci	m%	4,46
8,000	100,00	0,0206	25,66		Σm%	100,00
4,000	95,02	0,0151	20,37			
2,000	88,84	0,0126	16,35	D60	mm	0,23
1,000	81,48	0,0091	12,55	D30	mm	0,033
0,500	71,50	0,0065	9,38	D10	mm	0,0070
0,250	62,80	0,0047	7,68	Egyenlőtlenégi mutató, C _u		32,72
0,125	44,96	0,0033	6,20	Görbületi mutató, C _c		0,69
0,063	34,49	0,0025	5,36			
0,0615	34,11	0,0021	4,72
